Ergebnisbericht

1059-1 / 2015

Stück / Produkt	Überw.-Grundlage	Bezeichnung n. Norm / Rill.
über die Prüfung von : Spartana Feldversuch Prüffläche Werk Iffezheim	Merkblatt für wasserd. Befest. v. Verkehrsfl.	Spartana, 3 Formate wilder Verband

Bestimmung des Durchlässigkeitsbeiwertes an einer Pflasterfläche mit einer Fugenbreite von 5 mm

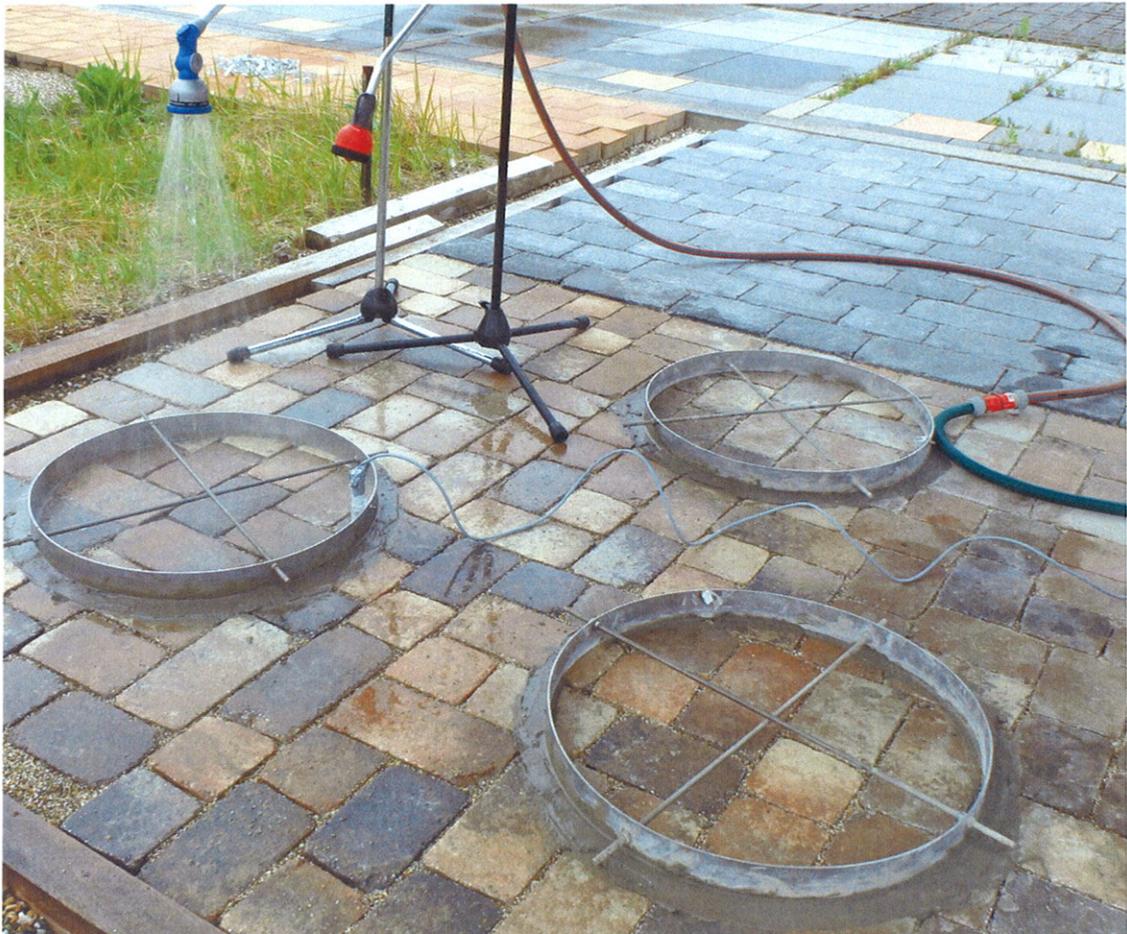
Bild: Spartana, 3 Formate, wilder Verband

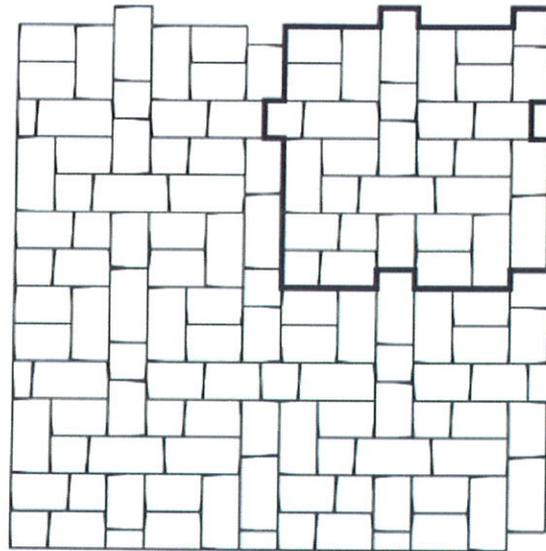
Bild: Spartana, wilder Verband, 3 Formate, Verlegebild
