## Ergebnisbericht

Nr.: P 1159-10a / 2016

Stück / Produkt	Überw.-Grundlage	Bezeichnung n. Norm / Rili.
über die Prüfung von : K4, 32/16, 24/16, 16/16 Feldversuch Prüffläche Werk Iffezheim	Merkblatt für wasserd. Befest. v. Verkehrsfl.	WD - Pflastersteine 3 Formate wilder Verband

## Bestimmung des Durchlässigkeitsbeiwertes an einer Pflasterfläche mit einer Fugenbreite von 5 mm

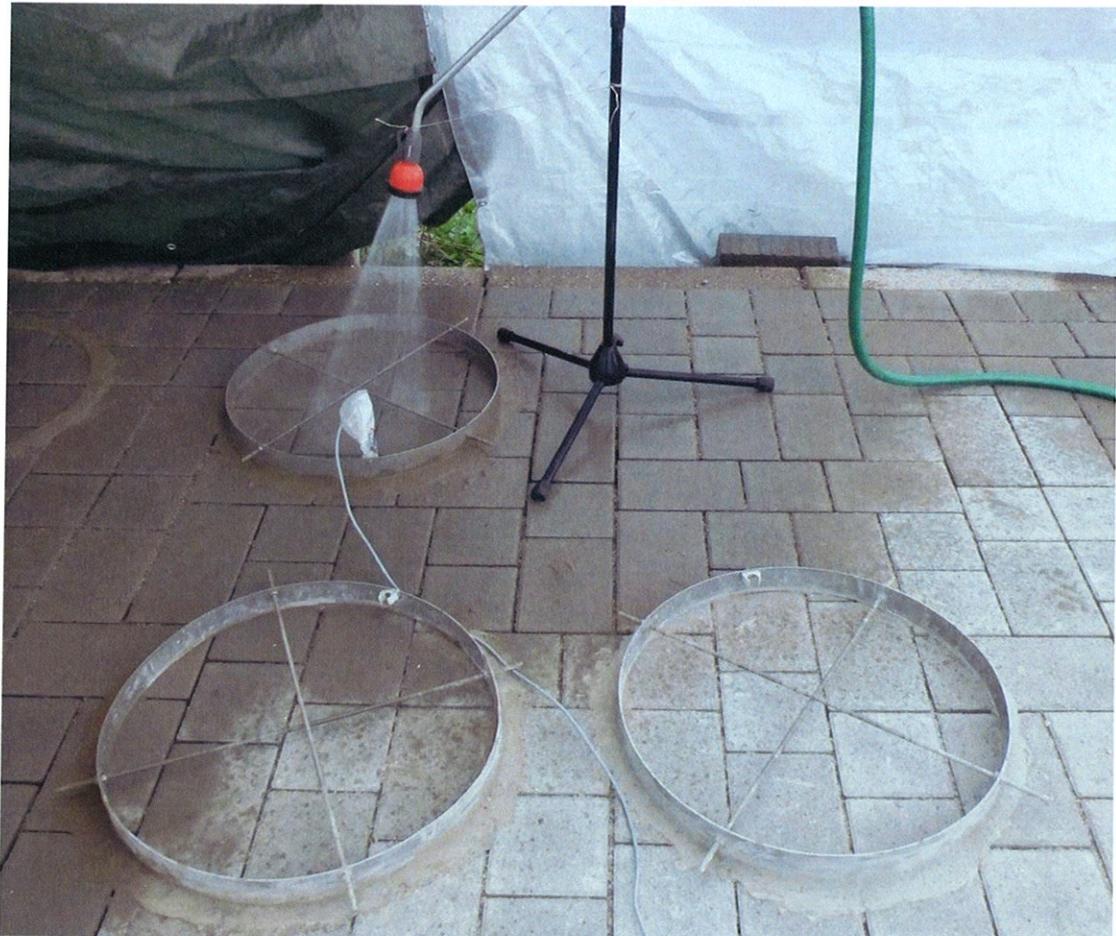
Bild: K4 32/16, 24/16, 16/16, wilder Verband
