Ergebnisbericht

A1944026-8

Stück / Produkt	Überw.-Grundlage	Bezeichnung n. Norm / Rili.
über die Prüfung von :	UNNI 2N Öko- + Vollstein Feldversuch Prüffläche Iffezheim	Merkblatt für wasserd. Befest. v. Verkehrsfl.	33x33 cm und 33x16,5 cm

Bestimmung des Durchlässigkeitsbeiwertes an einer Pflasterfläche mit einer Fugenbreite von 1 - 6 mm

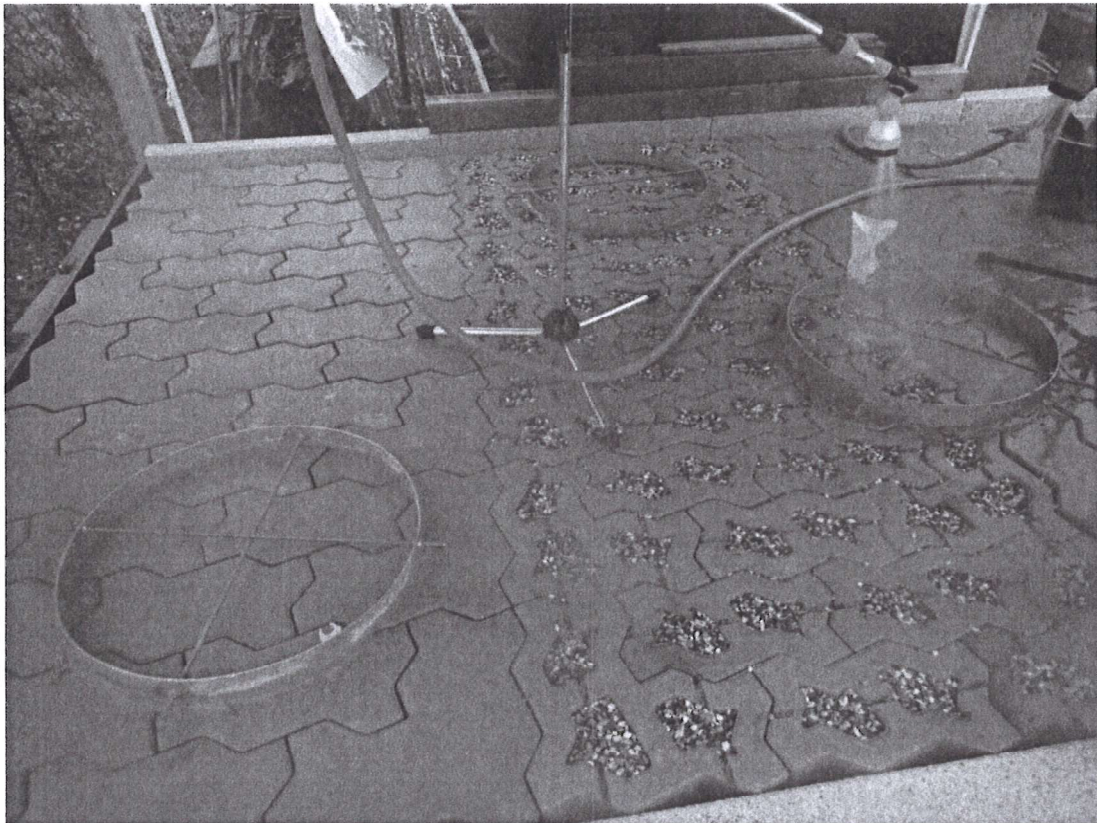
Bild: UNNI 2N Öko- und Vollstein, 33x33 cm und 33x16,5 cm, Versuchsdurchführung

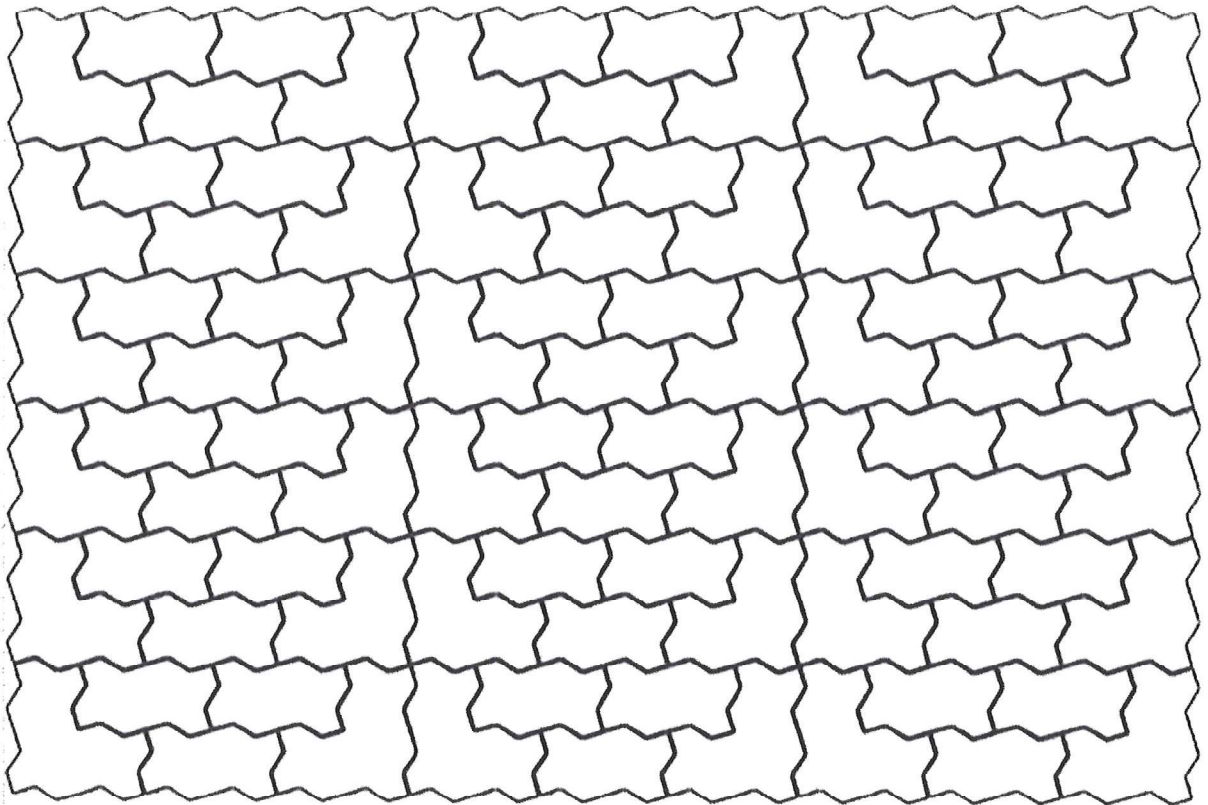
Bild: UNNI 2N Öko- und Vollstein, 33x33 cm und 33x16,5 cm
