Projekt: Messung der  
Versickerungsfähigkeit an  
Pflasterfläche "Pasero 20/20 im  
Läuferverband"

Untersuchungsbericht-Nr.: A2110287-1

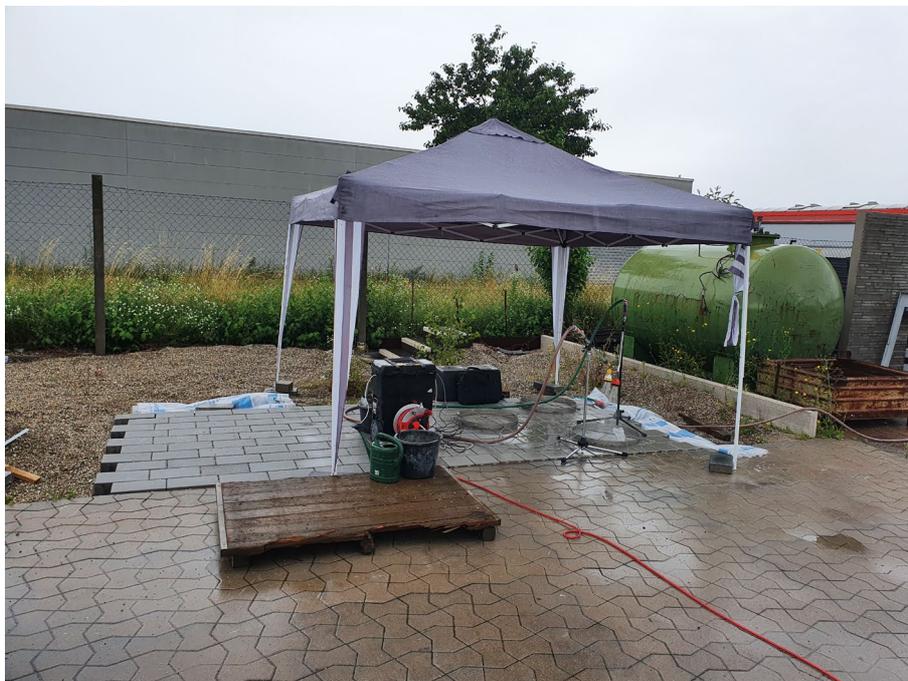
Bild 1: Blick auf die vom Auftraggeber erstellte Prüffläche

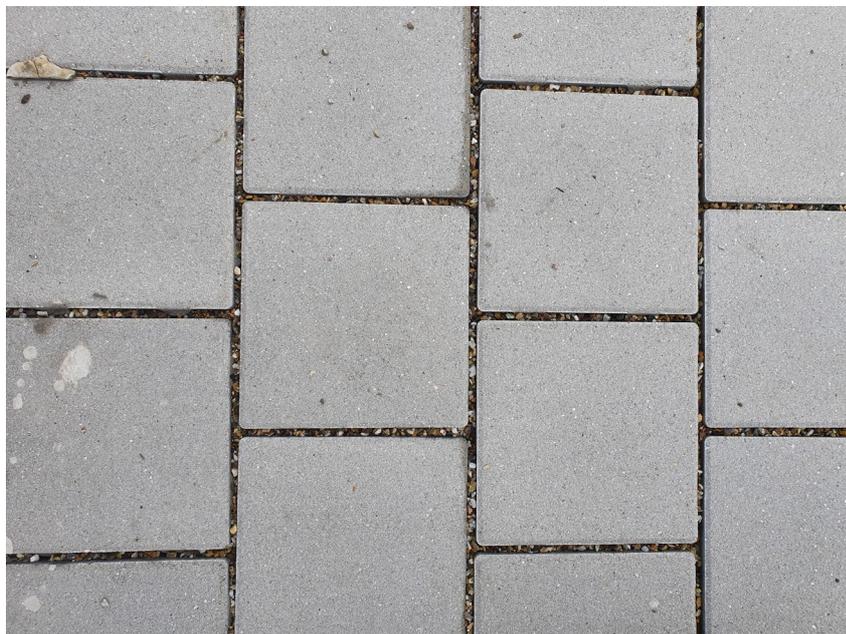
Lage	Material	Abmessungen		Fugenanteil [ % ]
		Breite [ mm ]	Dicke [ cm ]	
Bettung	Splitt 2/5	-	4	-
Fugen	Splittsand 1/3	7	-	ca. 6,6

Bild 2: Draufsicht Prüffläche „Pasero 20/20 im Läuferverband“

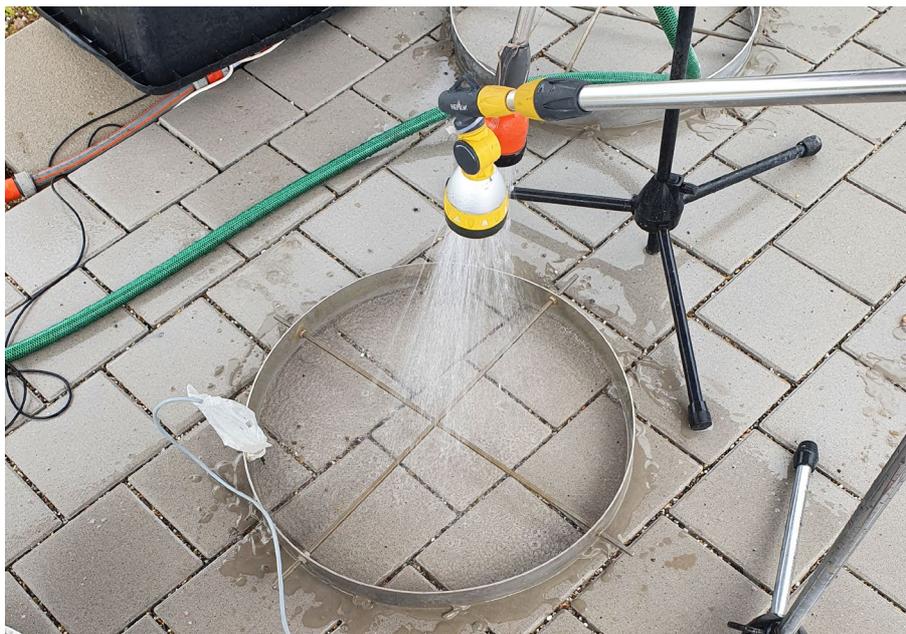
Geprüftes System	Regenspende versickert (Mittelwert) [ ltr./s*ha ]	Durchlässigkeitsbeiwert $k_f$	
		gefordert für Fläche [ m/s ]	im Prüffeld ge- messen [ m/s ]
Pasero 20/20 im Läuferverband Fugenweite ca. 7 mm Fugenanteil 6,6%	8176	$5,4 \times 10^{-5}$	$73,9 \times 10^{-5}$

Bild 3: Ring 2 während der Prüfung

Das geprüfte Pflastersystem erfüllt in der oben beschriebenen Bauweise den geforderten Durchlässigkeitsbeiwert mit einer sehr hohen Sicherheitsreserve, so dass die geforderte Bemessungsregenspende von 270 ltr./s\*ha sicher abgeführt werden kann.
