Ergebnisbericht

Nr.: P 1159-4a / 2016

über die Prüfung von : Stück / Produkt CityTruck 30/18/10
Feldversuch
Prüffläche Werk Iffezheim

Infiltrationsversuche am Messfeld 4

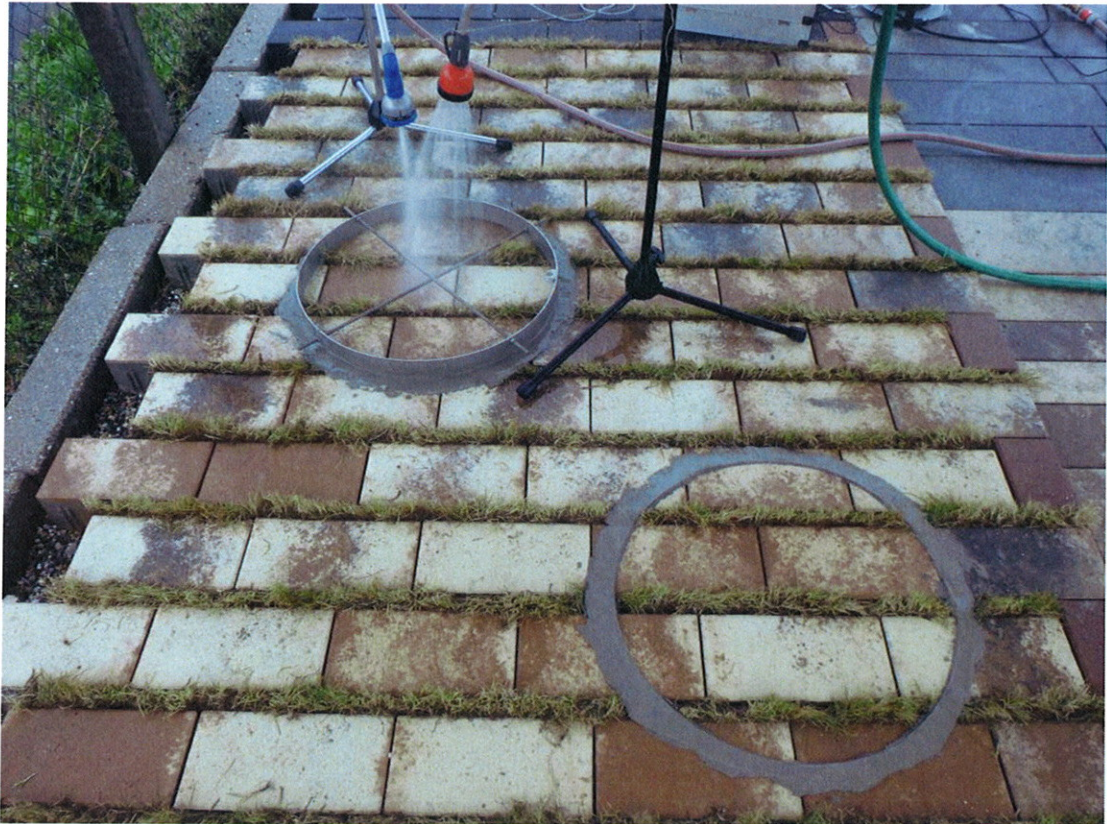
Bild: CityTruck Rasenfugenstein 30/18/10 mit 3 cm Längsfuge

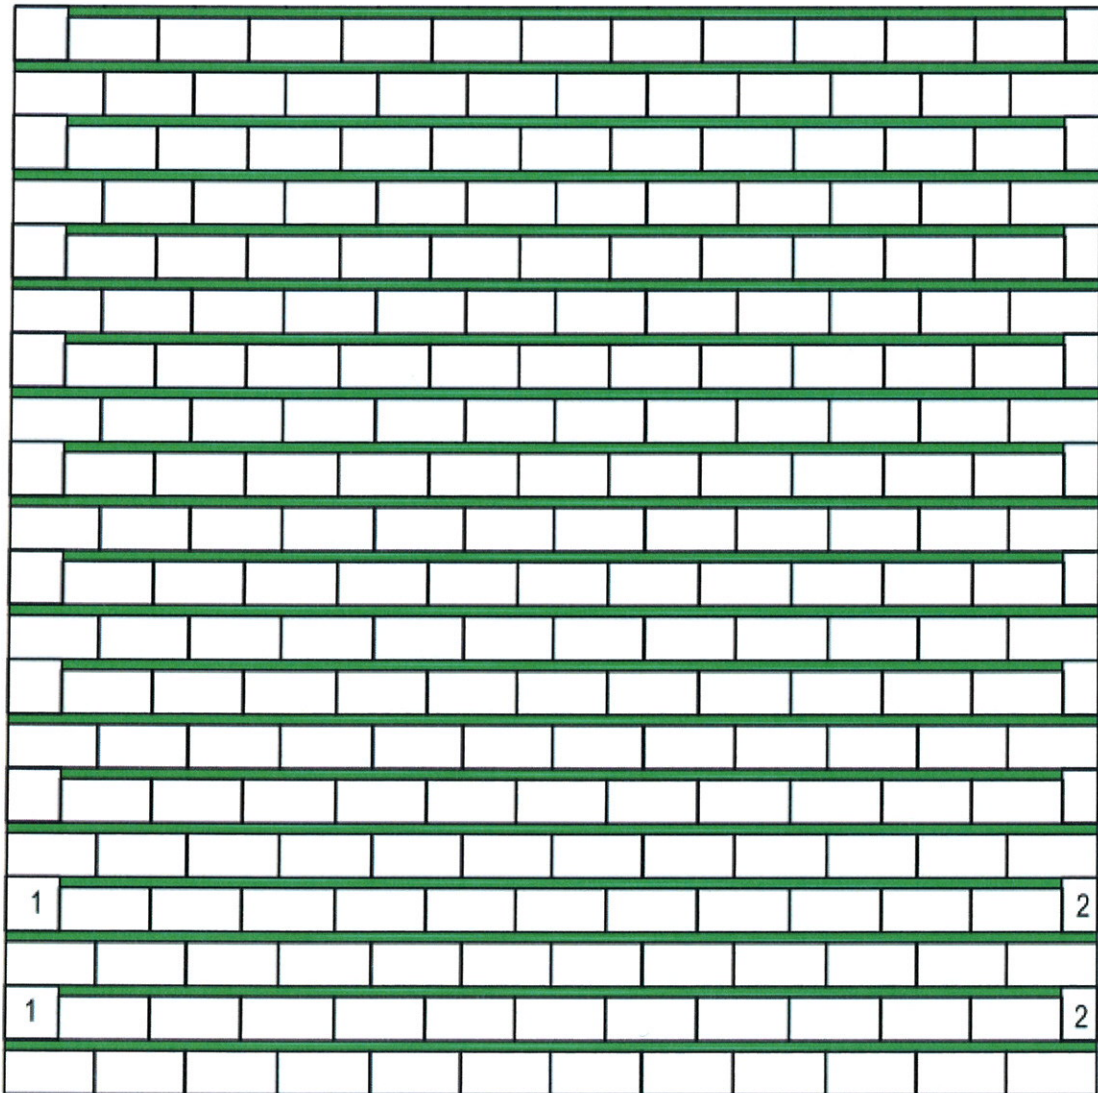
Bild: CityTruck Rasenfugenstein 30/18/10, Verlegebild
