## Ergebnisbericht

Nr.: P 1159-7a / 2016

Stück / Produkt  
über die Prüfung von : K4 32/16, 24/16  
Feldversuch  
Prüffläche Werk Iffezheim

## Bestimmung des Durchlässigkeitsbeiwertes an einer Pflasterfläche mit einer Fugenbreite von 5 mm

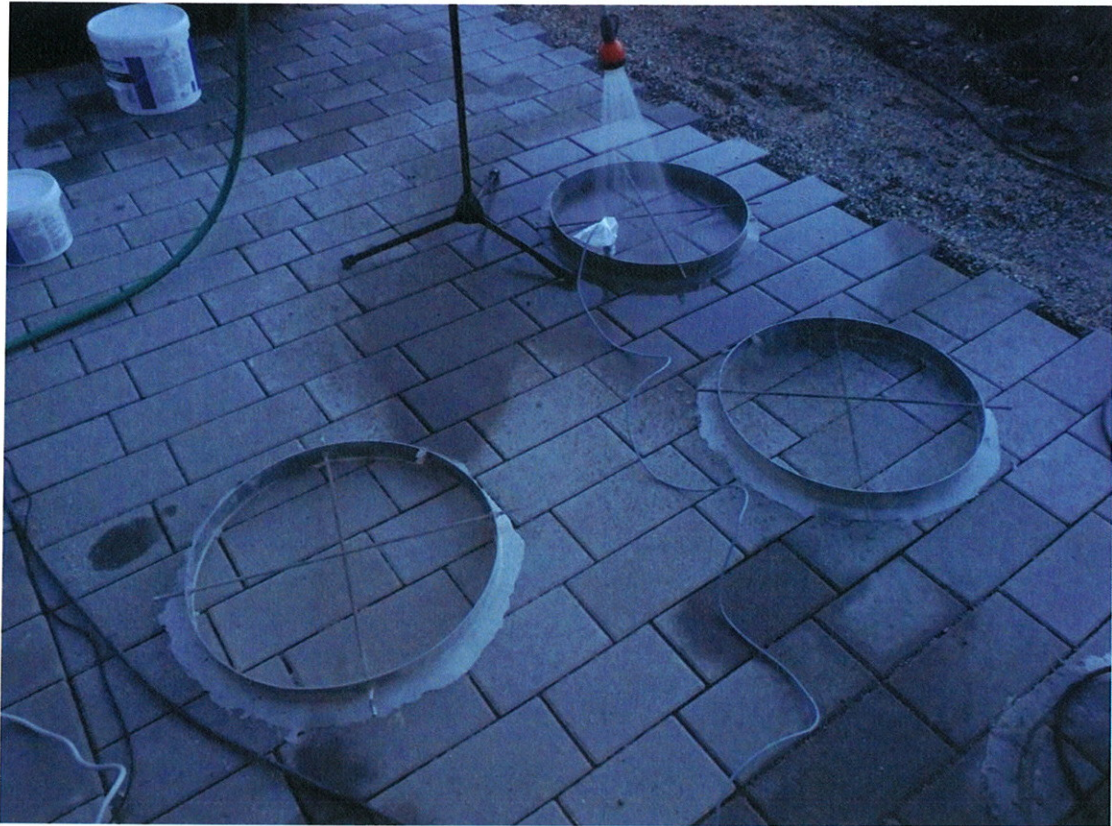
Bild: K4 32/16, 24/16, gemischter Reihenverband

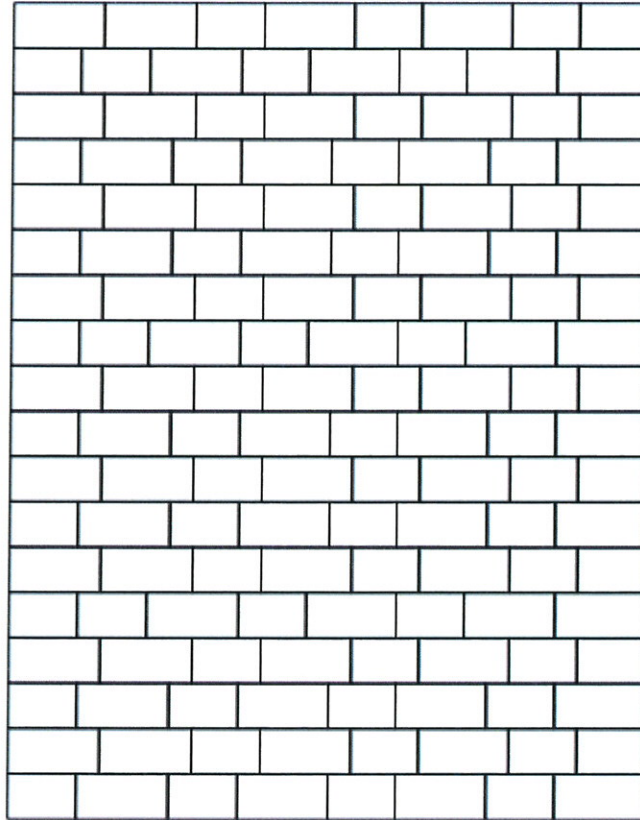
Bild: K4, gemischter Reihenverband, 2 Formate, Verlegebild
