## Ergebnisbericht

A 1744200-5

über die Prüfung von :	Stück / Produkt	Überw.-Grundlage	Bezeichnung n. Norm / RfH.
	Retro XL Feldversuch Prüffläche Werk Iffezheim	Merkblatt für wasserd. Befest. v. Verkehrsfl.	WD - Pflastersteine gemischter Reihenverband zwei Formate

## Bestimmung des Durchlässigkeitsbeiwertes an einer Pflasterfläche mit einer mittleren Fugenbreite von 5 mm

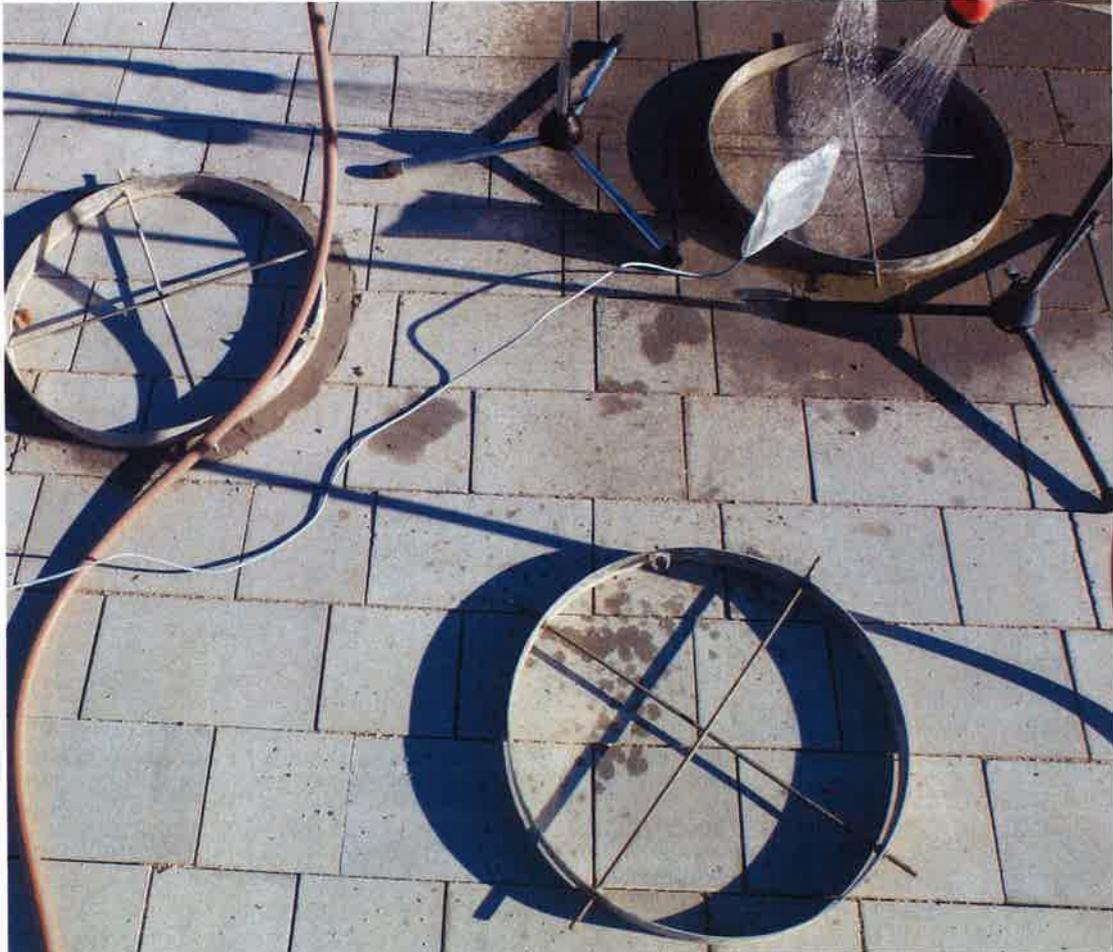
Bild: Retro XL, gemischer Reihenverband, 2 Formate

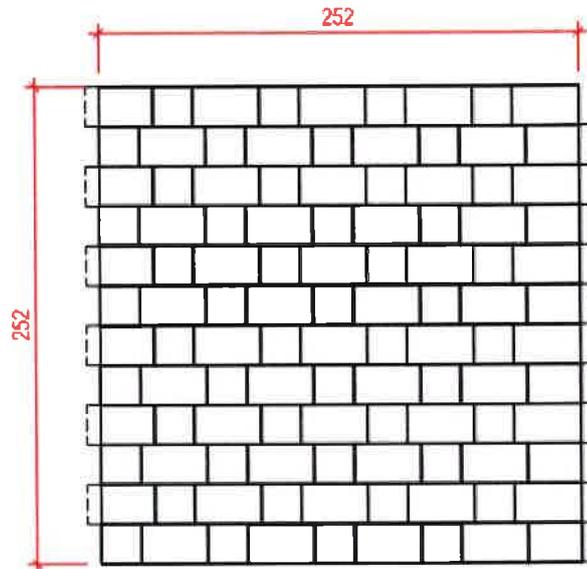
6,4m<sup>2</sup> Retro XL 21/21, 35/21  
48 Stk Stein 21/21  
60 Stk Stein 35/21

Bild: Retro XL, gemischter Reihenverband, 2 Formate, Verlegebild
