## Ergebnisbericht

A1944026-3

über die Prüfung von : Stück / Produkt  
Pasero  
Feldversuch  
Prüffläche Iffezheim

## Bestimmung des Durchlässigkeitsbeiwertes an einer Pflasterfläche mit einer Fugenbreite von 6 - 8mm

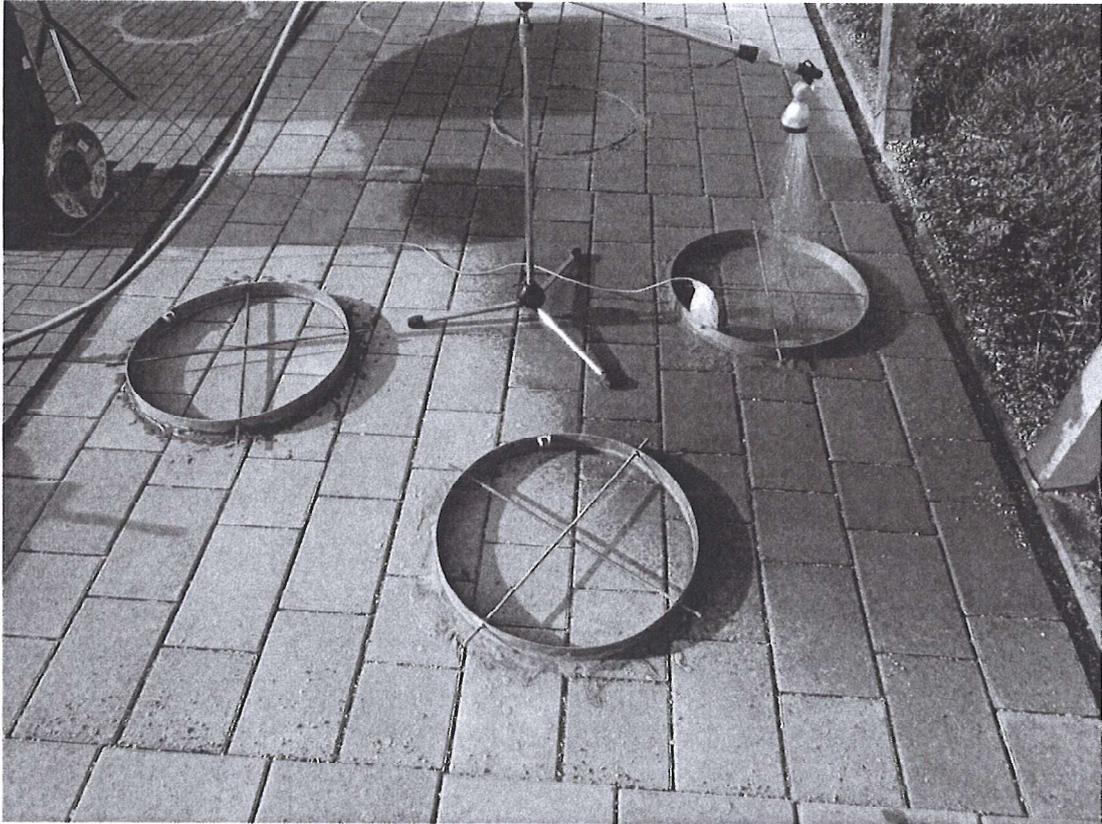
Bild: Pasero, gemischter Reihenverband, 30x20x6 cm und 20x20x6 cm, Versuchsdurchführung

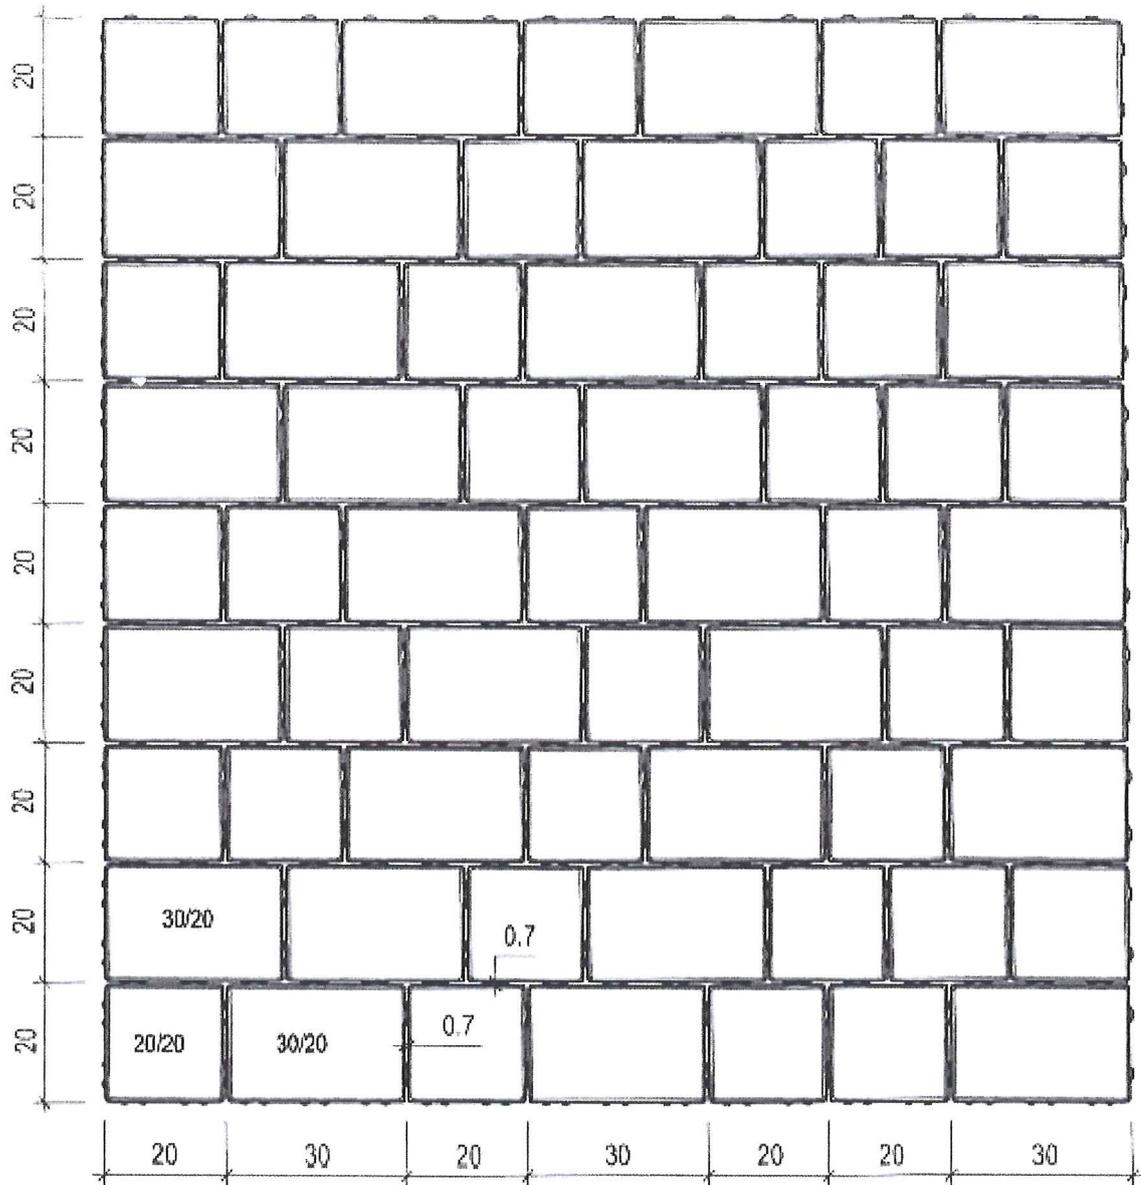
Bild: Pasero, gemischter Reihenverband, 30 x 20 x 6 cm + 20 x 20 x 6 cm
