## Ergebnisbericht

A1844070-1

Stück / Produkt	Überw.-Grundlage	Bezeichnung n. Norm / Rill.
über die Prüfung von : CityTruck 12 cm Feldversuch Prüffläche Werk Iffezheim	Merkblatt für wasserd. Befest. v. Verkehrsfl.	WD - Pflastersteine Mixformen Typ D und E

## Bestimmung des Durchlässigkeitsbeiwertes an einer Pflasterfläche mit einer mittleren Fugenbreite von 5 mm

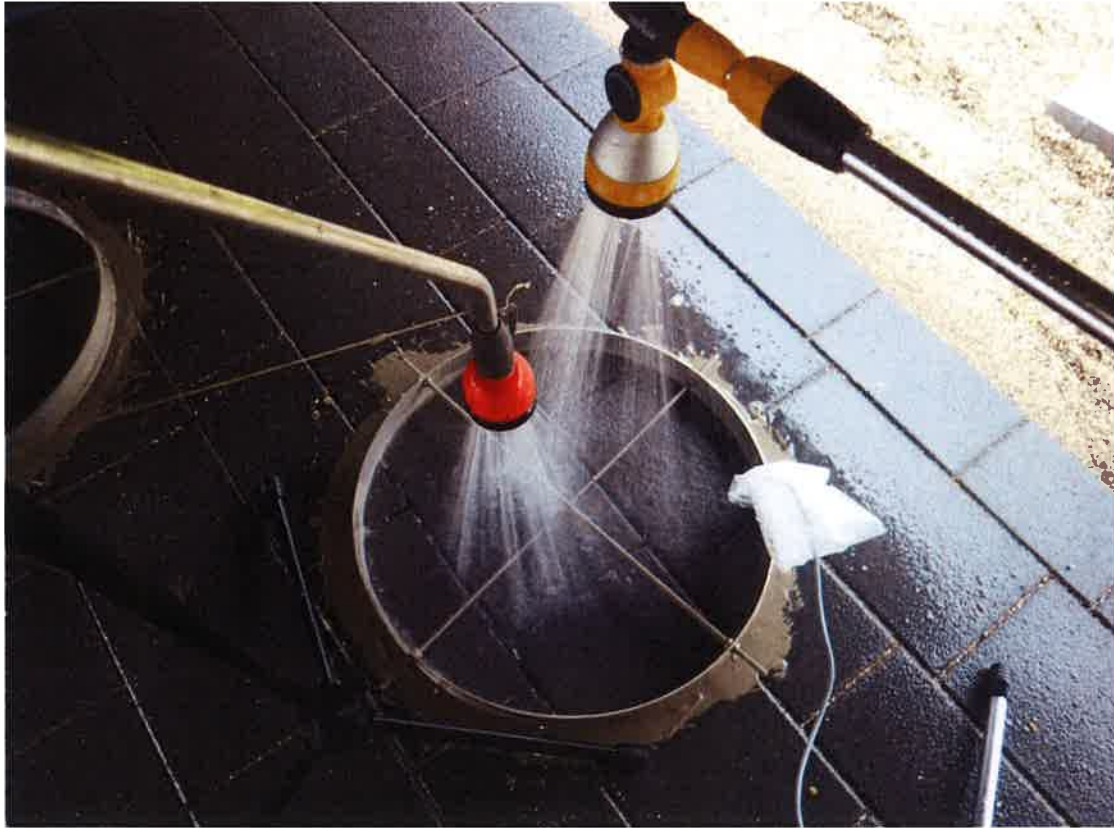
Bild: CityTruck 12 cm, Mixformen Typ D und E, Versuchsdurchführung

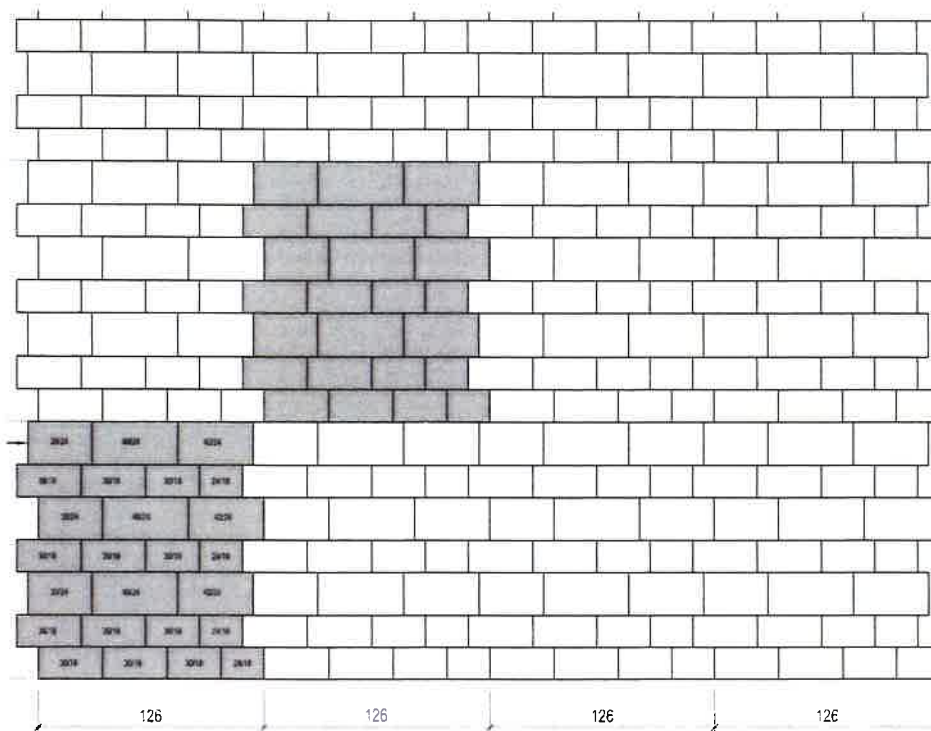
Bild: CityTruck 12 cm, Mixformen Typ D und E, Verlegebild
