Ergebnisbericht

1059-4 / 2015

Stück / Produkt	Überw.-Grundlage	Bezeichnung n. Norm / RRI
über die Prüfung von :	Heilbronner Antik Feldversuch Prüffläche Werk Iffezheim	Merkblatt für wasserd. Befest. v. Verkehrsfl.	Heilbronner Antik, 3 Formate wilder Verband, Allgäu1

Prüfung der Infiltrationsrate an Musterflächen des Auftraggebers in Anlehnung an das FGSV-Merkblatt für wasserdurchlässige Befestigungen von Verkehrsflächen 1998

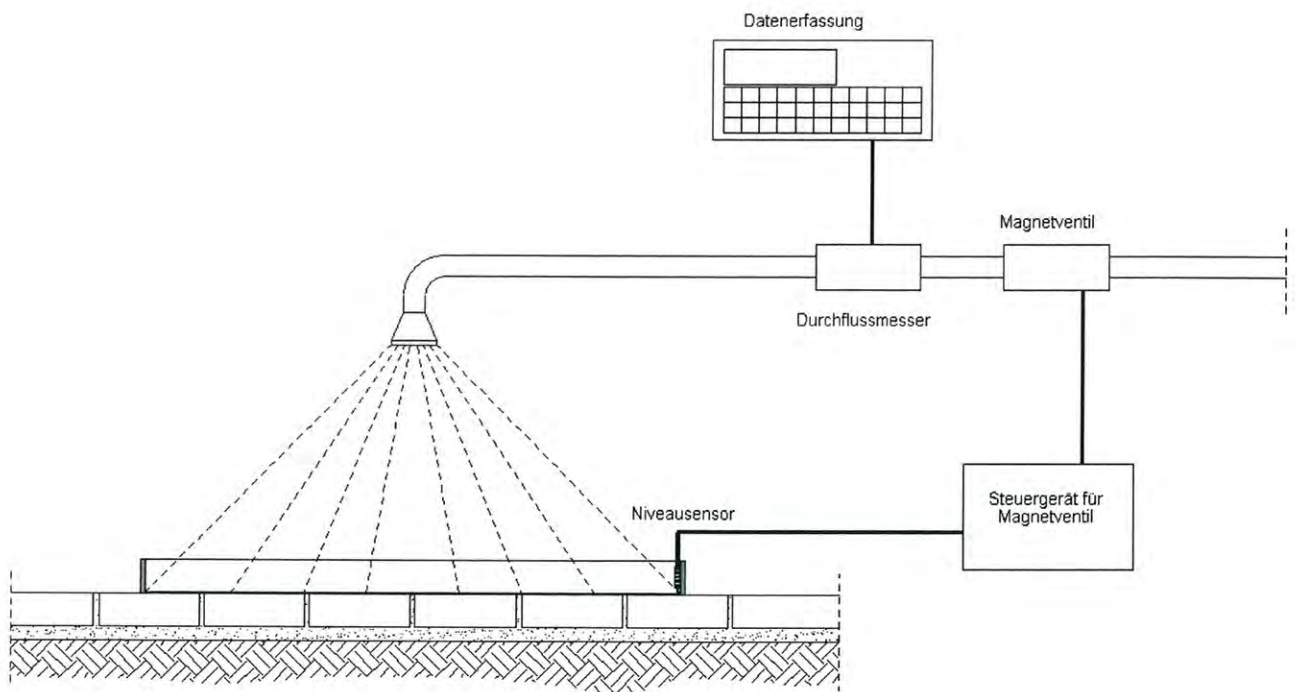
Eine abgedichtete Untersuchungsfläche wird gleichmäßig mit einem Modellregen konstanter Intensität beregnet. Die Intensität der Beregnung wird so gewählt, dass kein Oberflächenabfluss entsteht. Dies wird dadurch erreicht, dass der Zulauf über einen Abstandsensor in der Untersuchungsfläche auf einen Aufstau von wenigen Millimetern begrenzt wird.

Die Versickerungsintensität wird über die Änderung des Zuflusses am Zulauf mit Hilfe eines elektronischen Durchflussmessers registriert. Die Infiltrationsrate als versickerte Menge pro Zeit ergibt sich aus der Regelung des Zuflusses in Abhängigkeit zur Veränderung der Wasserfilmdicke auf der Untersuchungsfläche.

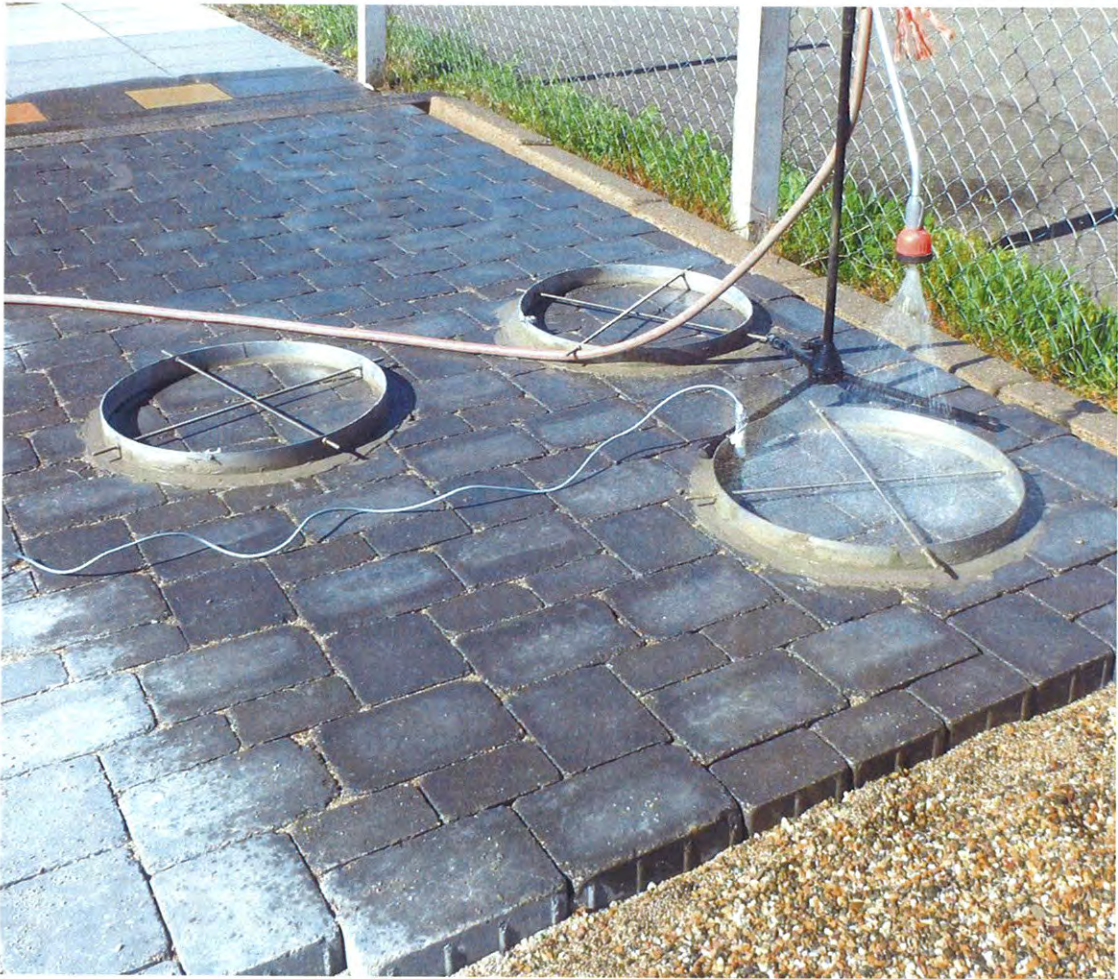
Bild: Heilbronner Antik, wilder Verband Allgäu 1, 3 Formate

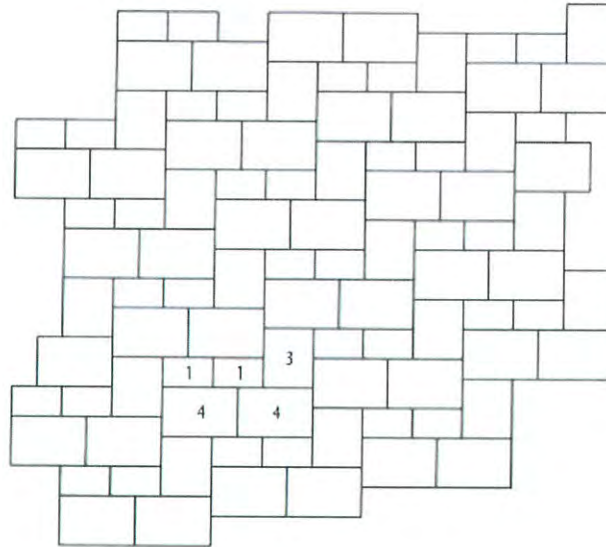
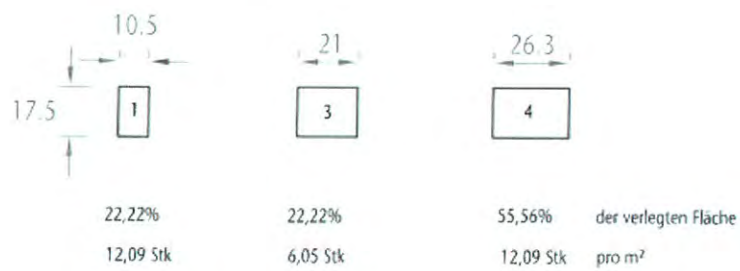
Randbereiche sind bauseits anzupassen !

Bild: Heilbronner Antik, wilder Verband Allgäu 1, 3 Formate, Verlegebild
