Ergebnisbericht

Nr.: P 1159-8a / 2016

über die Prüfung von : Stück / Produkt K4 32/16, 24/16, 16/16
Feldversuch
Prüffläche Werk Iffezheim

Bestimmung des Durchlässigkeitsbeiwertes an einer Pflasterfläche mit einer Fugenbreite von 5 mm

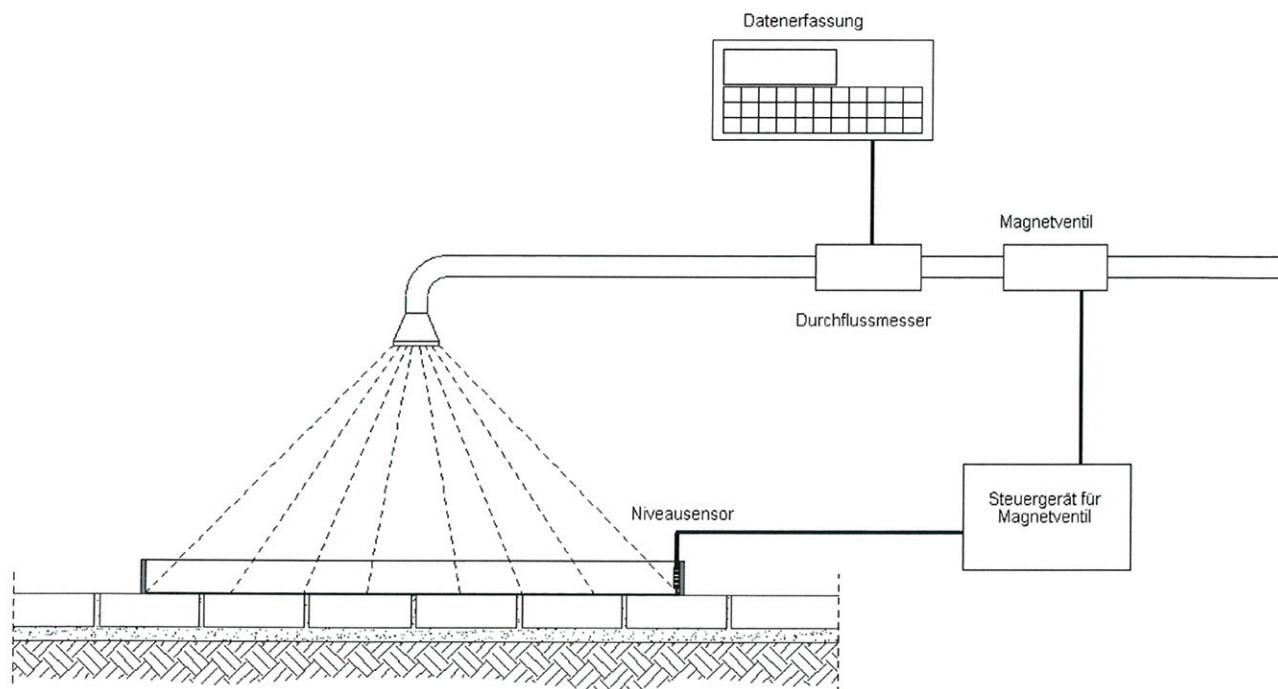
Prüfung der Infiltrationsrate an Musterflächen des Auftraggebers in Anlehnung an das FGSV-Merkblatt für wasserdurchlässige Befestigungen von Verkehrsflächen 1998

Eine abgedichtete Untersuchungsfläche wird gleichmäßig mit einem Modellregen konstanter Intensität beregnet. Die Intensität der Beregnung wird so gewählt, dass kein Oberflächenabfluss entsteht. Dies wird dadurch erreicht, dass der Zulauf über einen Abstandsensor in der Untersuchungsfläche auf einen Aufstau von wenigen Millimetern begrenzt wird.

Die Versickerungsintensität wird über die Änderung des Zuflusses am Zulauf mit Hilfe eines elektronischen Durchflussmessers registriert. Die Infiltrationsrate als versickerte Menge pro Zeit ergibt sich aus der Regelung des Zuflusses in Abhängigkeit zur Veränderung der Wasserfilmdicke auf der Untersuchungsfläche.

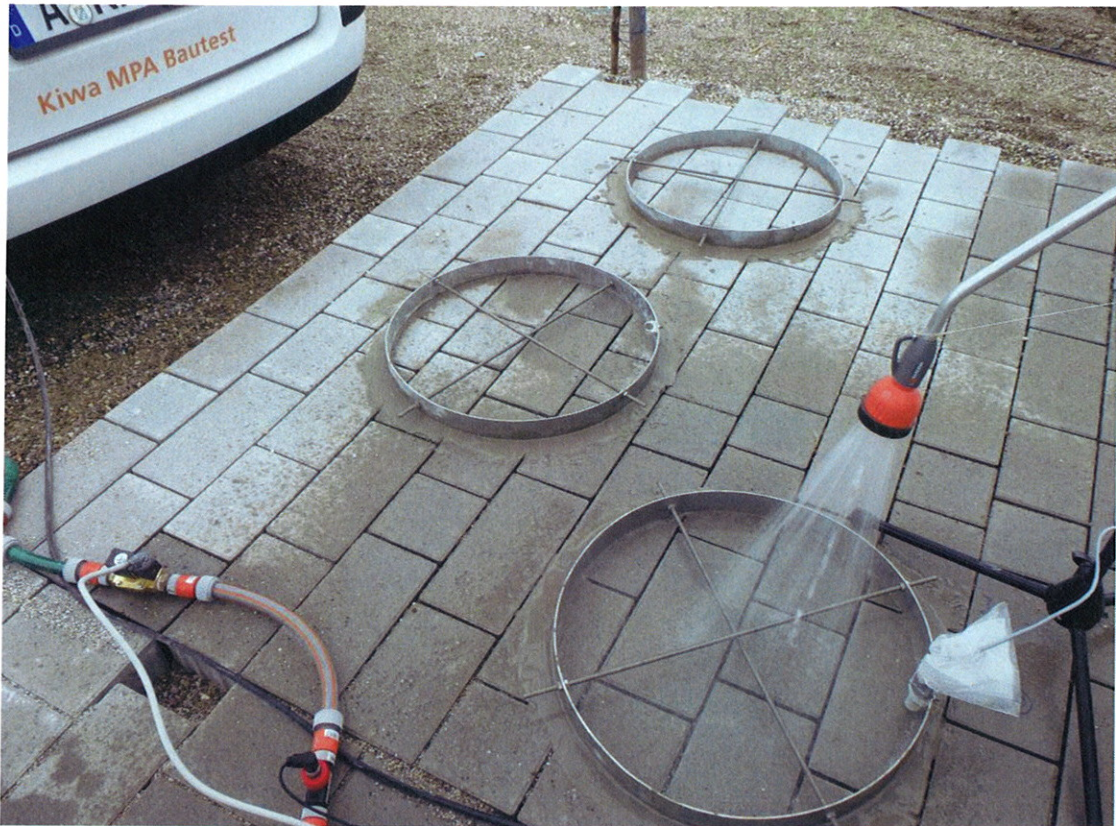
Bild: K4 32/16, 24/16, 16/16, gemischter Reihenverband
