Ergebnisbericht

A 1744200-3a

Stück / Produkt	Überw.-Grundlage	Bezeichnung n. Norm / Rili.
über die Prüfung von : Arriscado Feldversuch Prüffläche Werk Iffezheim	Merkblatt für wasserd. Befest. v. Verkehrsfl.	WD - Pflastersteine

Bestimmung des Durchlässigkeitsbeiwertes an einer Pflasterfläche mit einer mittleren Fugenbreite von 5 mm

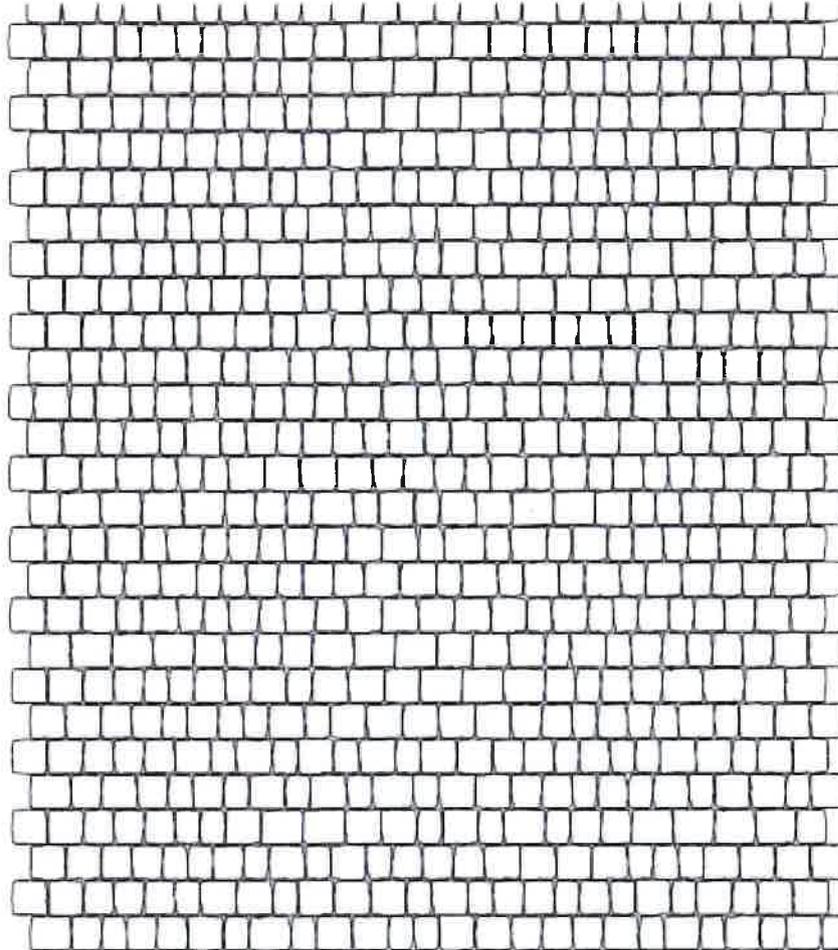
Bild: Arriscado, Verlegebild
