Ergebnisbericht

1059-8 / 2015

Stück / Produkt
über die Prüfung von : Retro, 3 Formate
Feldversuch
Prüffläche Werk Iffezheim

Bezeichnung n. Norm / Rili
Retro, 3 Formate
gemischter Reihenverband

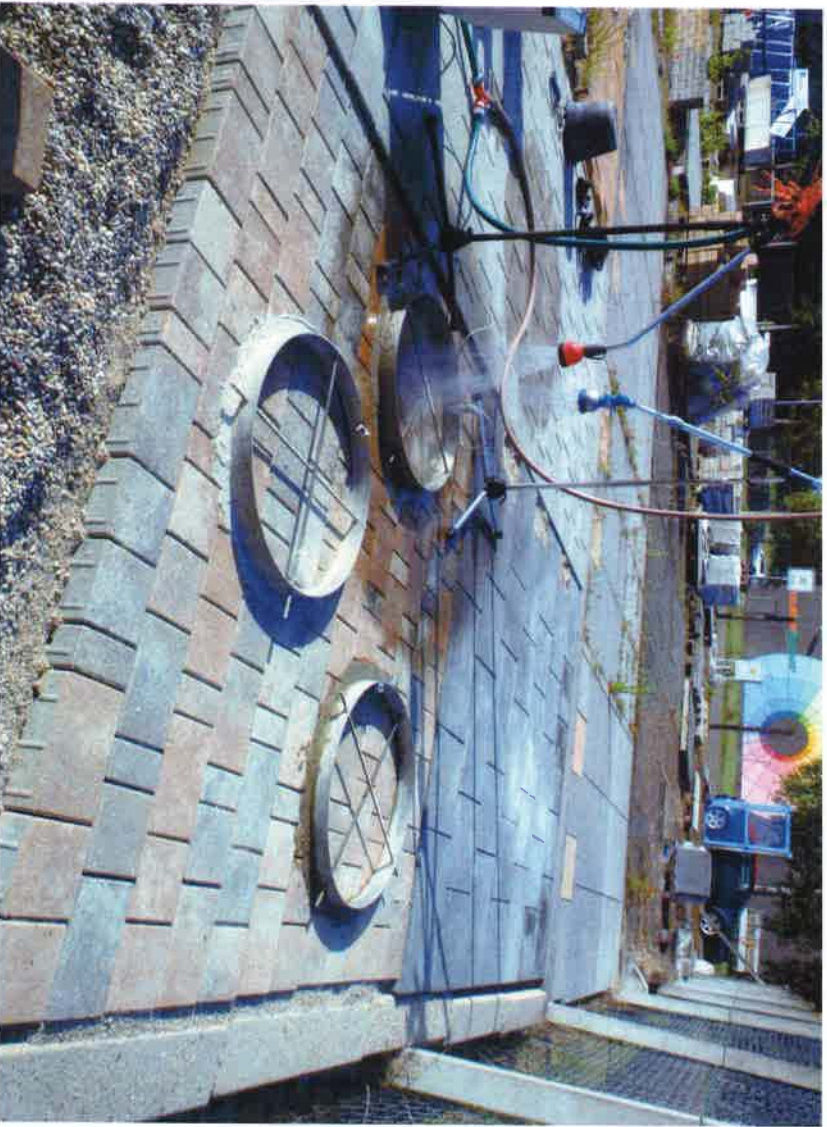
Bild: Retro, gem. Reihenverband 3 Formate

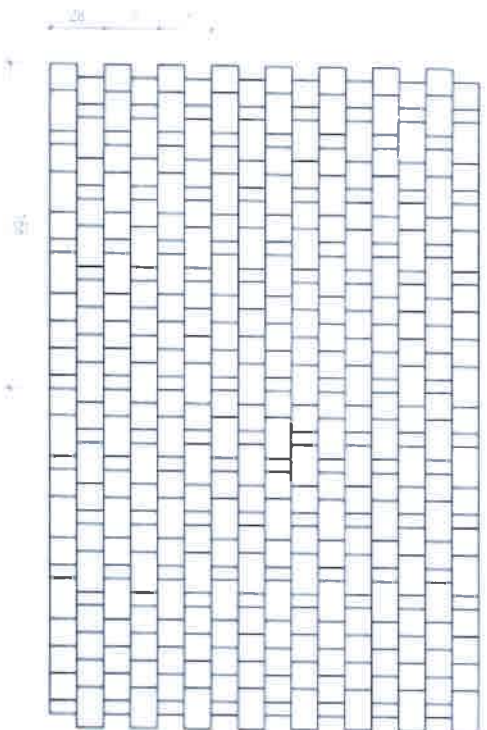
Die hier dargestellte Fläche entspricht 1 Verlege-Einheit

Proportionalität der Formatbreiten:
