Ergebnisbericht

A 1744200-1

Stück / Produkt	Überw.-Grundlage	Bezeichnung n. Norm / Riff.
über die Prüfung von : Retro XL Feldversuch Prüffläche Werk Iffezheim	Merkblatt für wasserd. Befest. v. Verkehrsfl.	WD - Pflastersteine wilder Verband fünf Formate

Bestimmung des Durchlässigkeitsbeiwertes an einer Pflasterfläche mit einer mittleren Fugenbreite von 5 mm

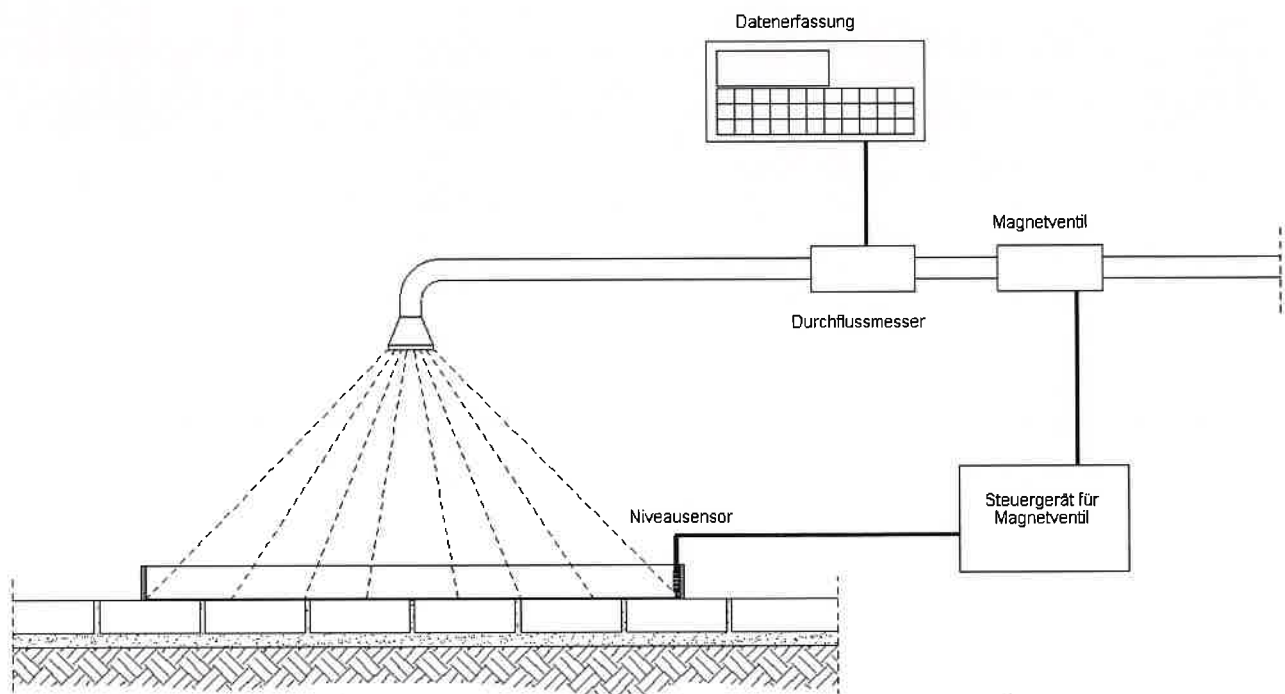
Eine abgedichtete Untersuchungsfläche wird gleichmäßig mit einem Modellregen konstanter Intensität beregnet. Die Intensität der Beregnung wird so gewählt, dass kein Oberflächenabfluss entsteht. Dies wird dadurch erreicht, dass der Zulauf über einen Abstandsensor in der Untersuchungsfläche auf einen Aufstau von wenigen Millimetern begrenzt wird.

Die Versickerungsintensität wird über die Änderung des Zuflusses am Zulauf mit Hilfe eines elektronischen Durchflussmessers registriert. Die Infiltrationsrate als versickerte Menge pro Zeit ergibt sich aus der Regelung des Zuflusses in Abhängigkeit zur Veränderung der Wasserfilmdicke auf der Untersuchungsfläche.

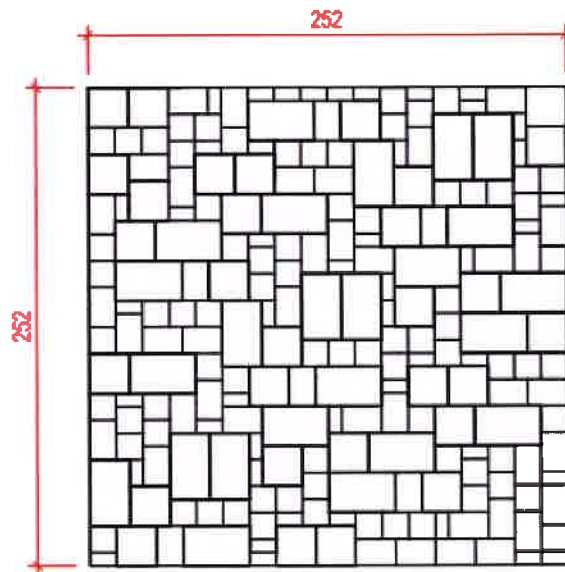
2,9m² Retro XL 14/7, 14/14, 21/14
